RECUPERO DEL TERRITORIO AGRARIO
Versanti La Serra - Tellaro

RELAZIONE
IDROGEOMORFOLOGICA

B2.4

COMUNE DI LERICI
Provincia della Spezia

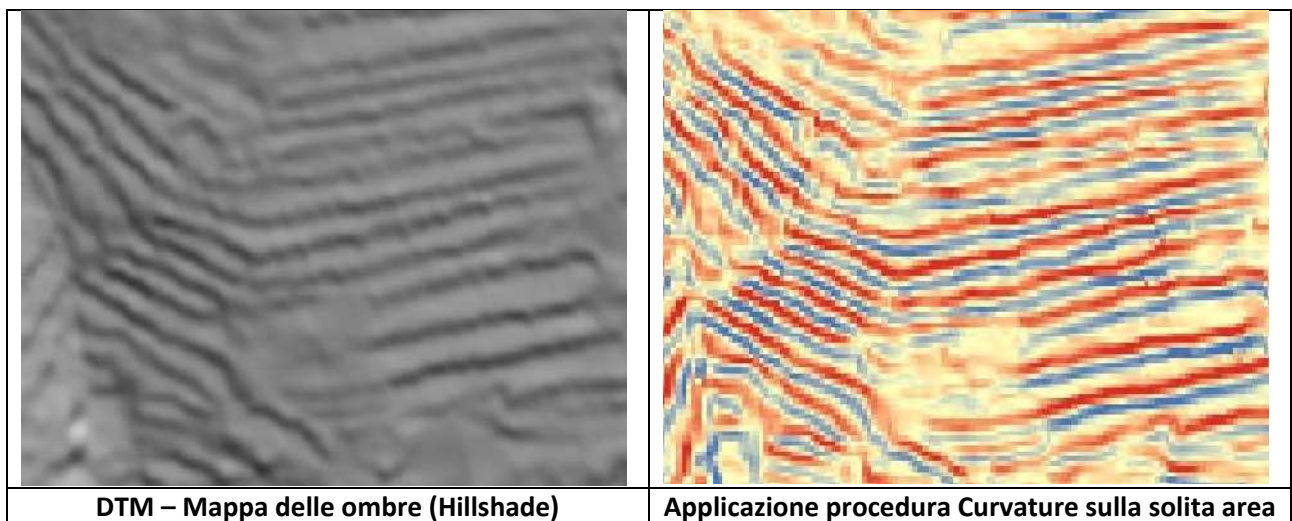
Nelle immagini seguenti viene presentata una delle zone utilizzate per la taratura del metodo e le necessarie elaborazioni per estrarre le linee che rappresentano le testate delle terrazze

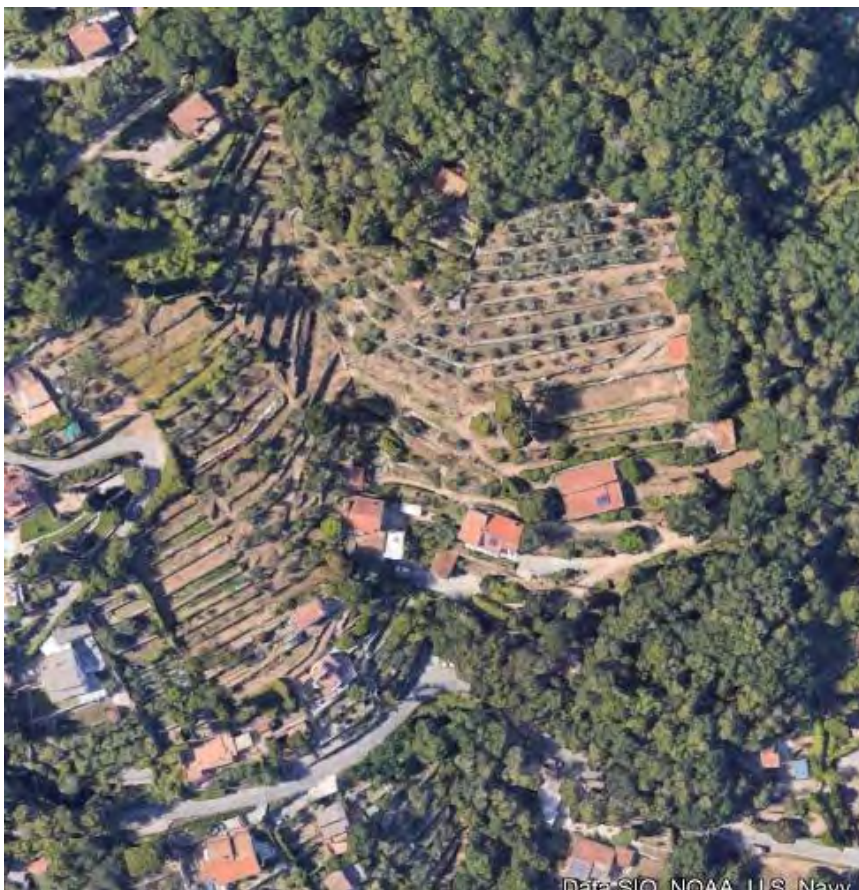
Fig. 14 - terrazzature zona taratura

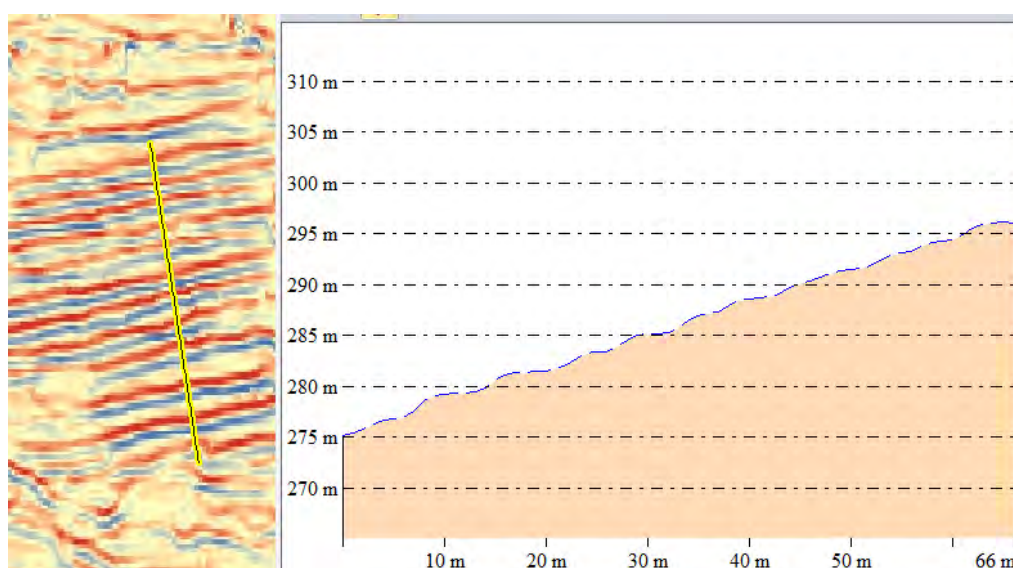
Nelle immagini seguenti fig. 15 e fig, 16 vengono presentate le sezioni morfologiche delle aree terrazzate 3 in particolare nella fig. 16 viene ingrandita la zona terrazzata dove si esplicita il limite delle possibilità di estrazione del dato da elaborazioni del DTM LIDAR

T = Testate Terrazzo (Rosso);

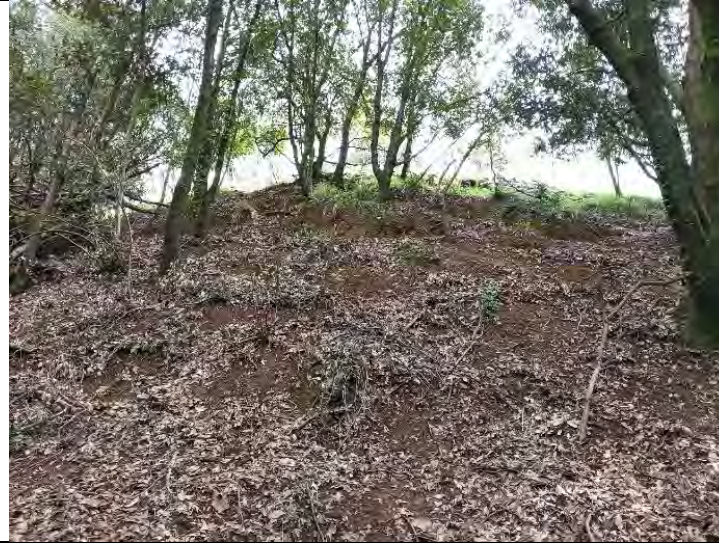
Tension Crack sotto Monte Rocchetta

La presenza di tension crack nella porzione a monte è da considerarsi particolarmente problematica in quanto il Tension Crack sono fratture nel terreno dove si infiltrano le acque di ruscellamento che vanno a saturare il suolo fluidificando la massa di terreno sovrastante. In effetti ha un effetto di By pass flow ed è particolarmente importante nella fase di possibile innesco di fenomeni franosi.

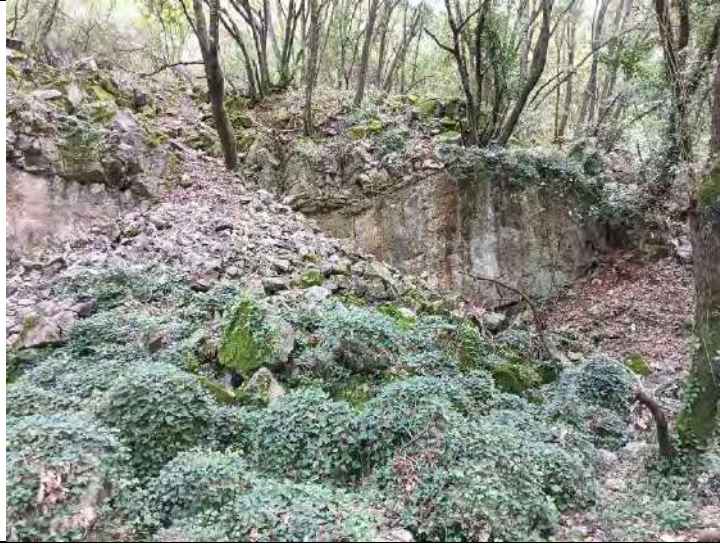
**Accumulo di detrito sopra sentiero di collegamento CAI 411-422; si osservi che una parte di detrito (parte bassa) è coperto da vegetazione primaria mentre la parte alta è ancora scoperta;
probabilmente corrispondono a due fasi di colata**

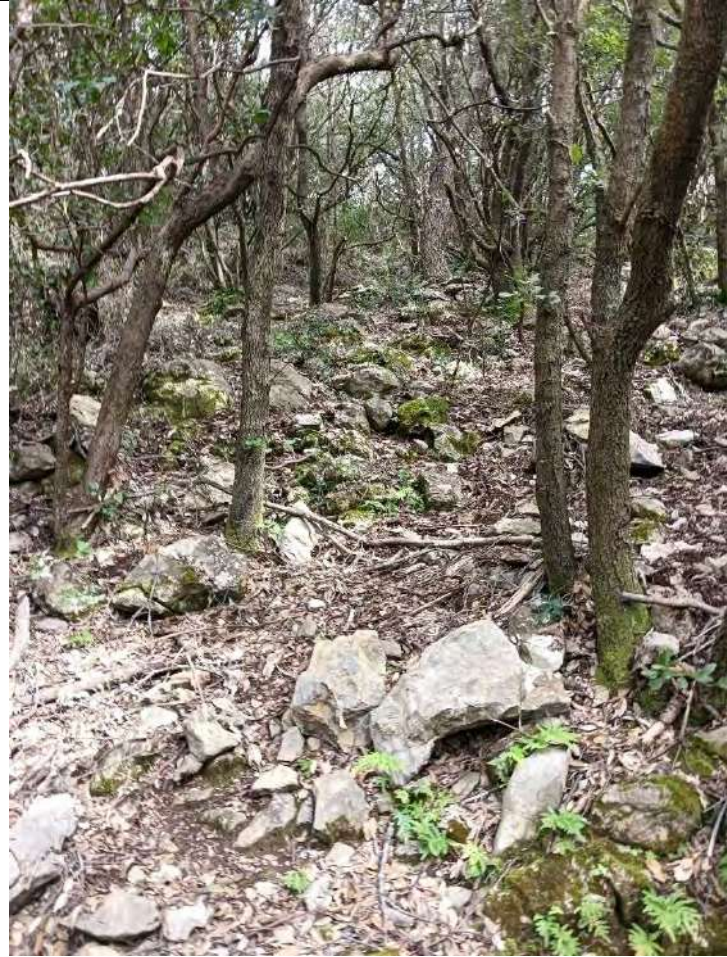
Detriti grossolani lungo sentieristica

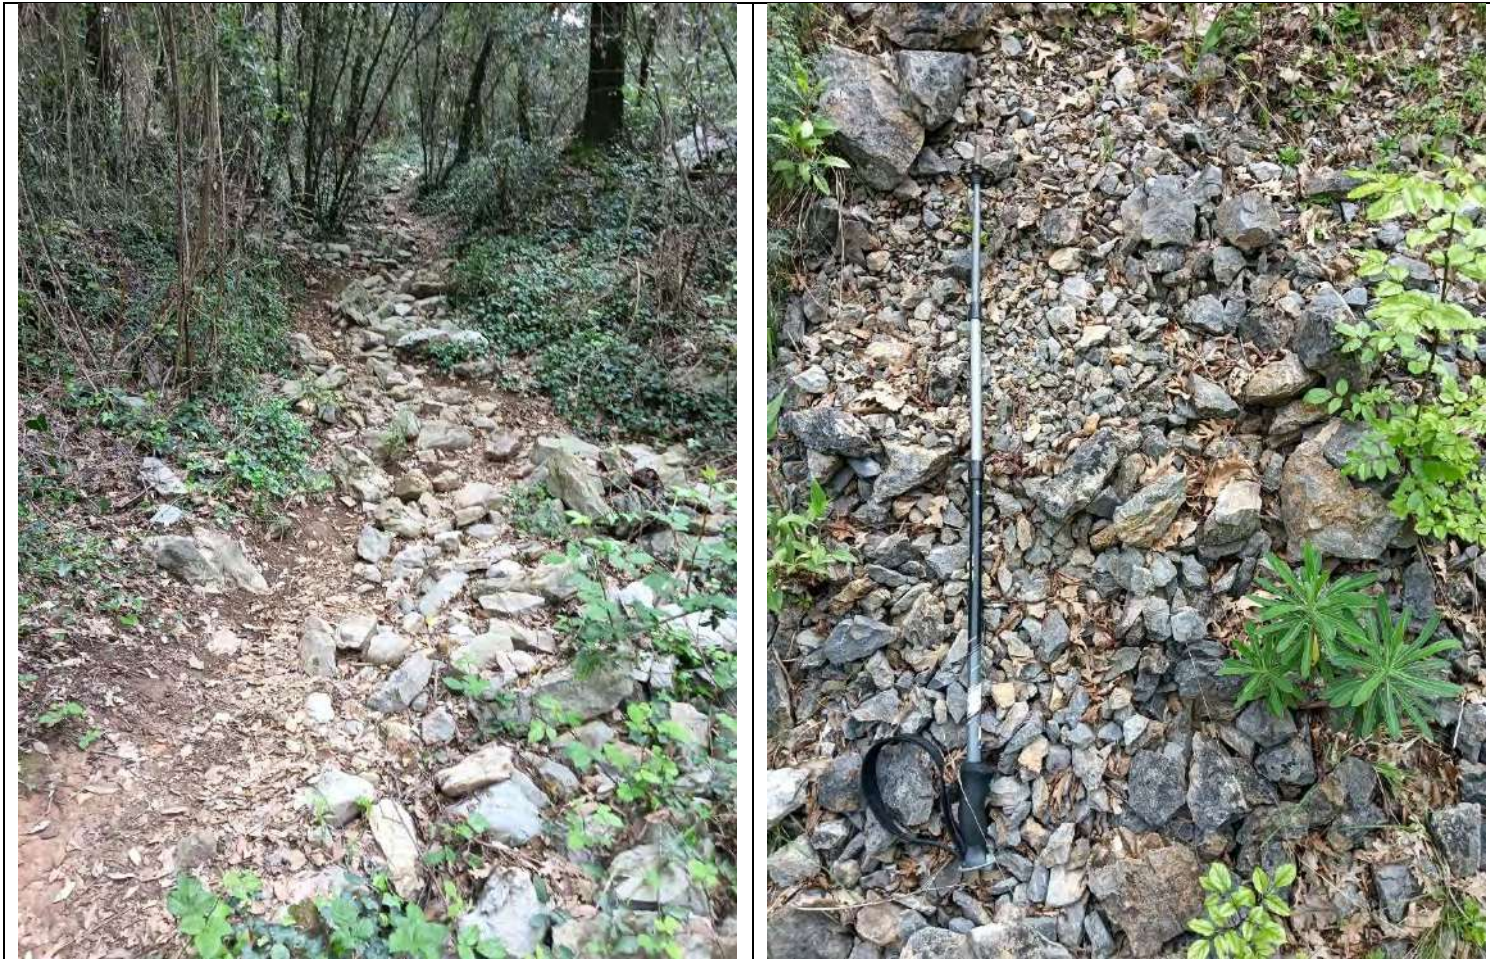
Detrito grossolano lungo sentieristica

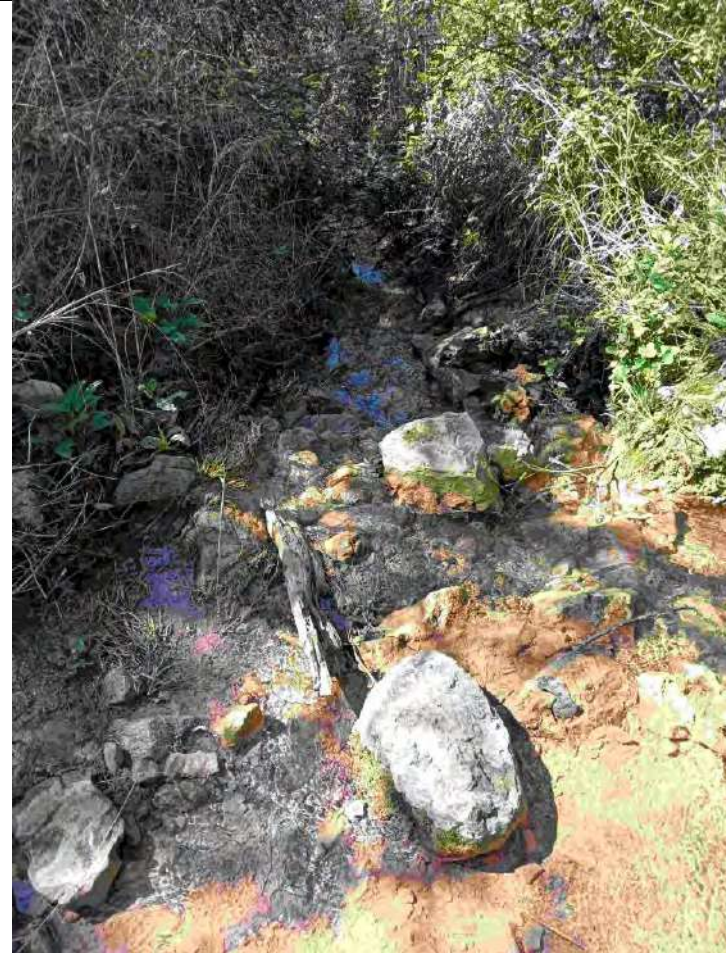
**Massi trasportati dalla corrente nodo intersezione canale
Capo d'Acqua e CAI 433**

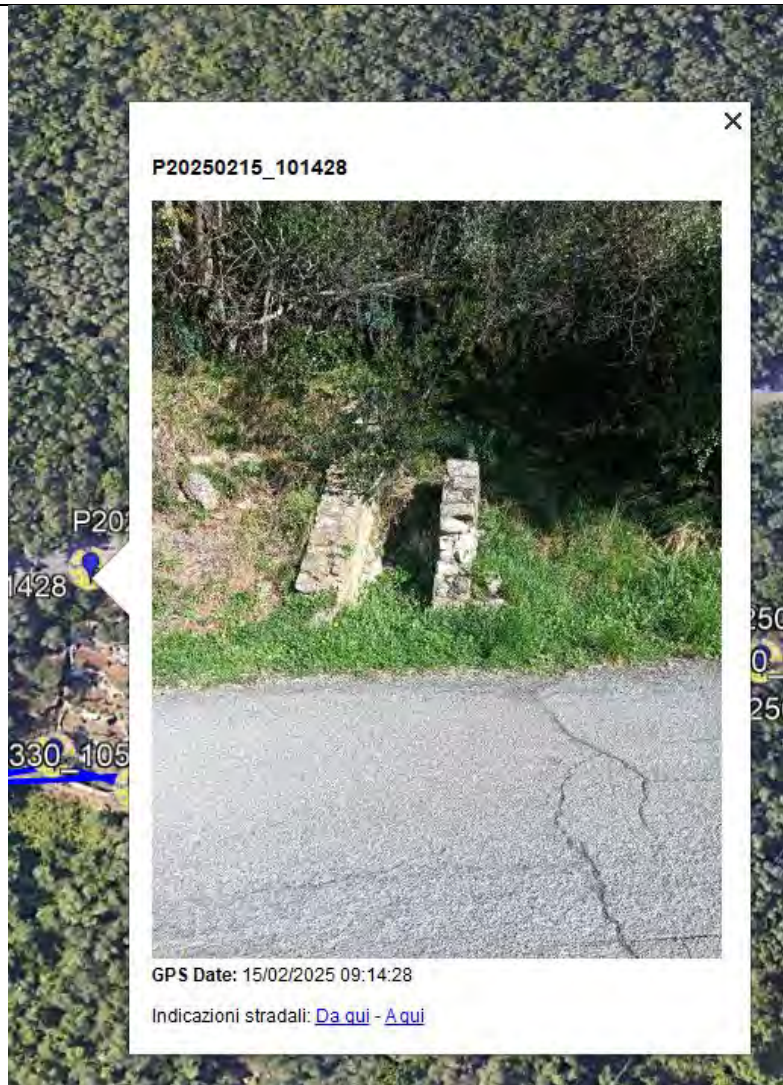
Scarico a monte lungo SP 38 probabilmente ostruito

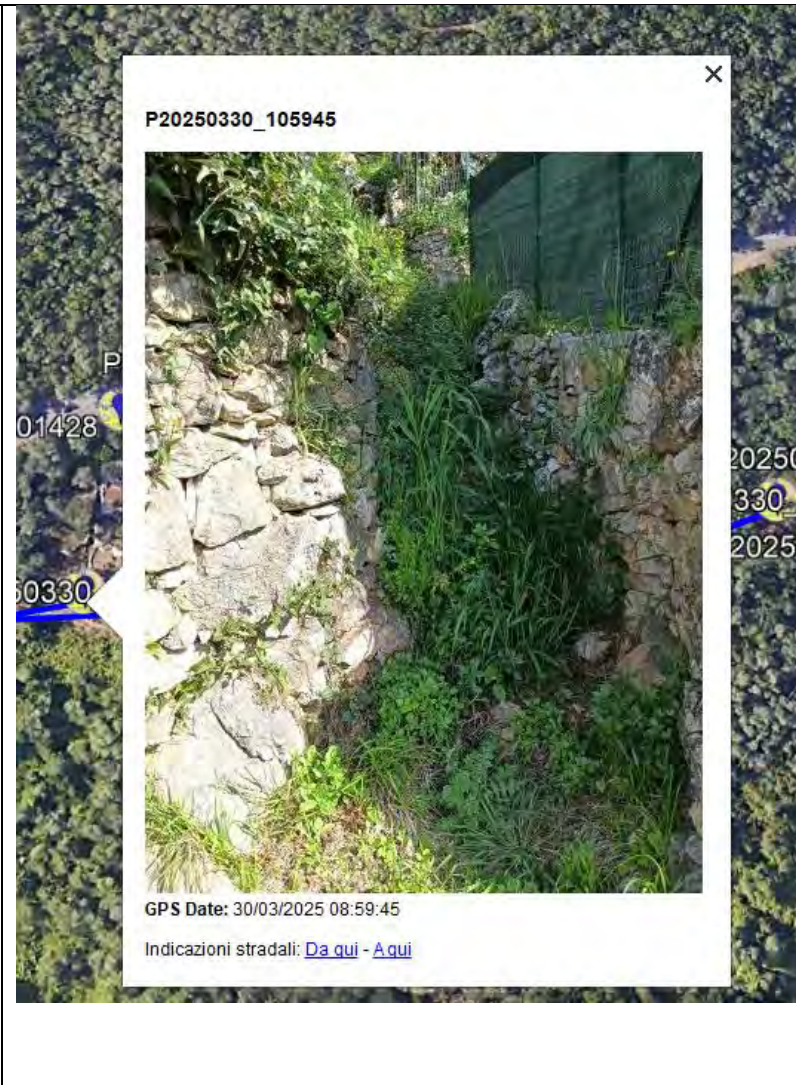
Prosecuzione verso valle sul sentiero CAI 433 sotto strada Provinciale

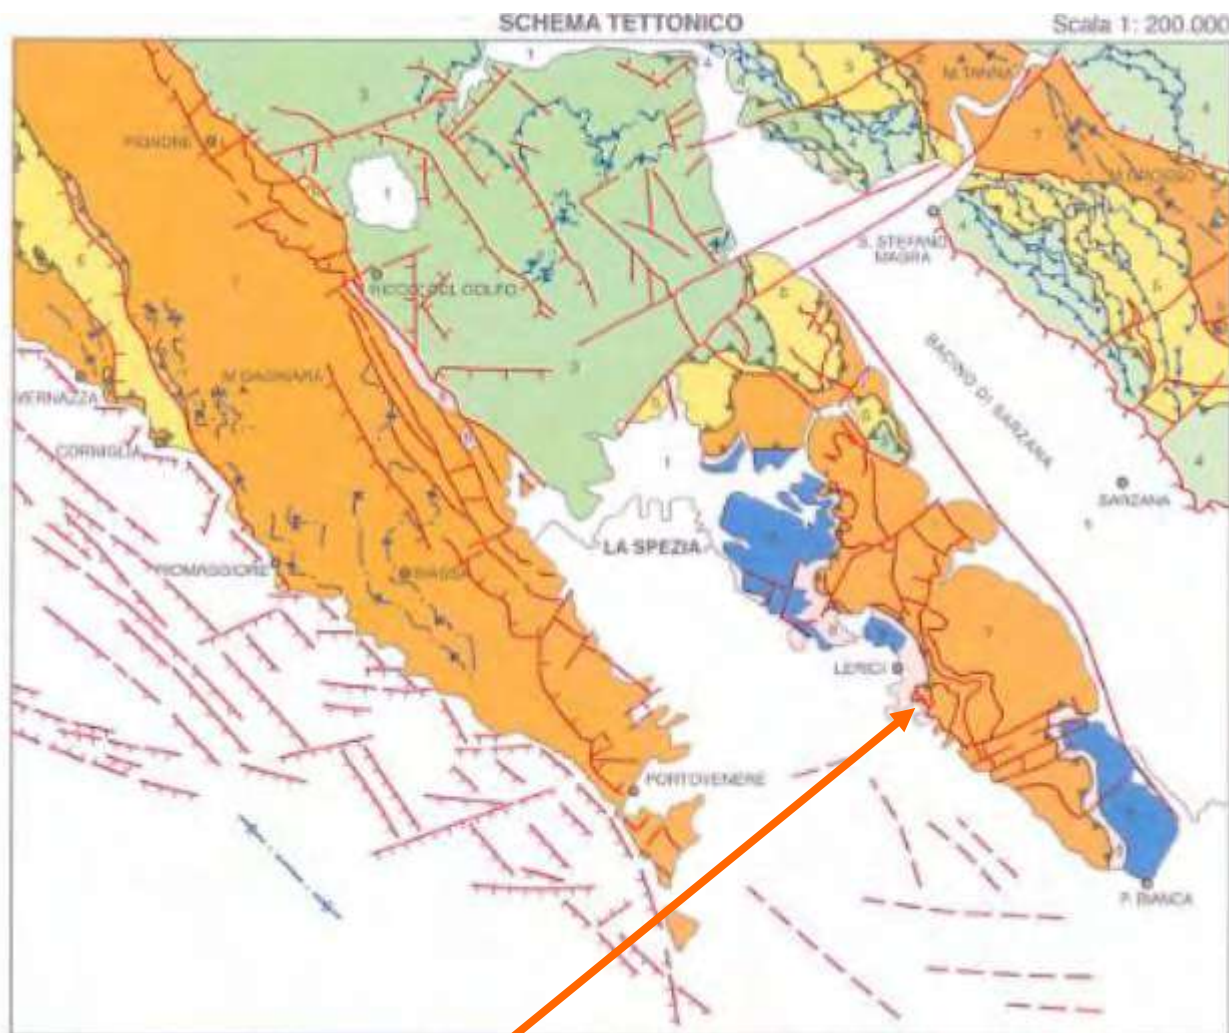
Qui di seguito viene riportato lo schema tettonico del Golfo della Spezia per inquadrare l'area in esame

Fig. 20 schema tettonico da CARG
